## KARTA ADRESOWA ZABYTKU

OBICE

**KRZYŻ PRZYDROŻNY WYKONANY Z WYKORZYSTANIEM  
POZOSTAŁOŚCI Z CZASÓW II WOJNY ŚWIATOWEJ**

**1906 r. PRZEBUDOWANY Z UŻYCIEM  
POZOSTAŁOŚCI WOJENNYCH W  
OKRESIE POWIJENNYM**

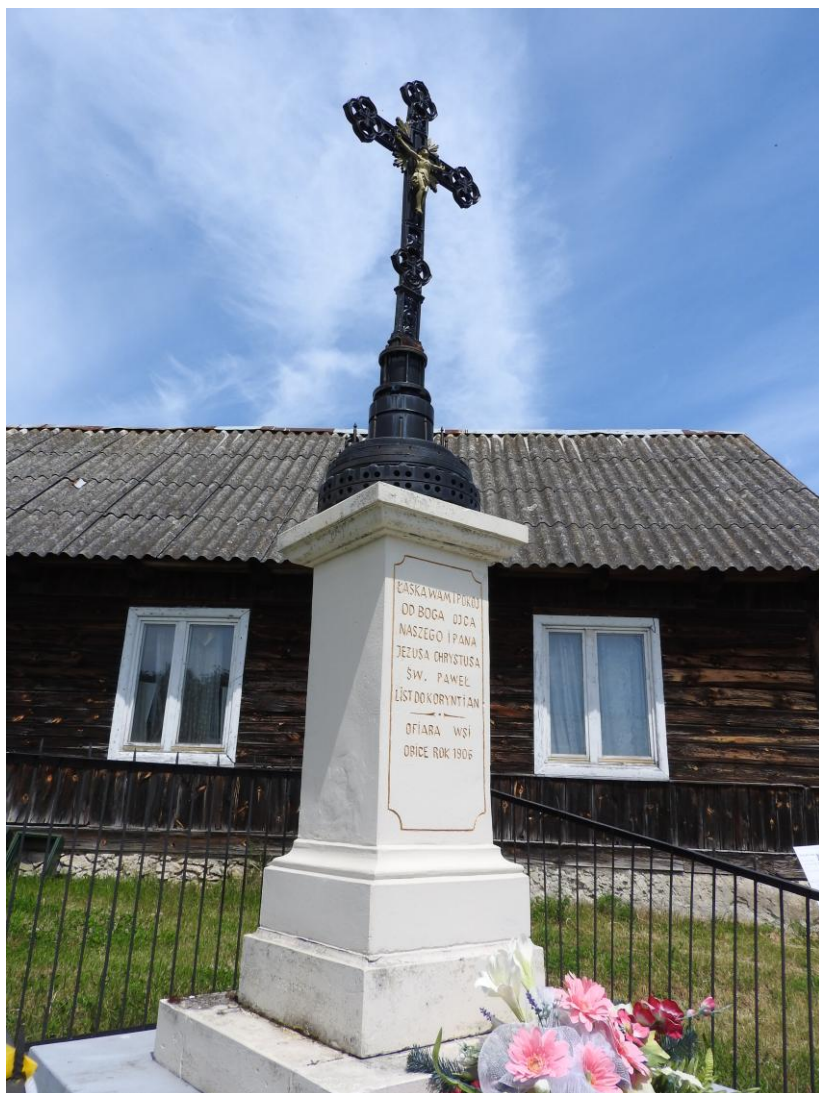
Widok ogólny krzyża od strony południowej.

Obiekt zadbany. Regularnie konserwowany dzięki staraniom lokalnej społeczności.

Z inicjatywy mieszkańców krzyż przeszedł w 2014 r. renowację. W ramach przeprowadzonych prac zdjęte zostały nakładane od lat warstwy farb wapiennych pod którymi odsłonił się napis o treści:

Prace przy cokole z piaskowca ujawniły liczne ubytki, które powstały od odłamków amunicji jak również odłamki wbite w kamień. W trakcie konserwacji ubytki zostały uzupełnione.

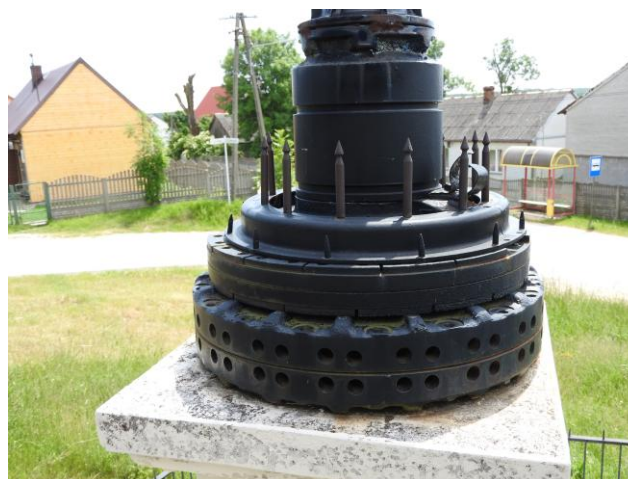
Elementy wojenne wykorzystane w krzyżu – bęben hamulcowy, tarcze hamulcowe, piasta. Widok od północy

W konstrukcji krzyża wykorzystano elementy uzbrojenia pochodzące z czasów II wojny światowej, które kontekstowo wpisują się w przebieg bitwy pancernej jaka rozegrała się w okolicach Morawicy w styczniu 1945 r. W konstrukcji krzyża wykorzystano bęben hamulcowy, hamulce oraz piastę koła jezdnego z niemieckiego czołgu PzKpfw VI ausf B Tiger II czyli słynnego Tygrysa królewskiego.

Prowadzone prace ujawniły również pocisk z czasów I wojny światowej wmurowany w podstawę krzyża. Według relacji pocisk ten wpadł do domu i nie wybuchł. Jako wotum za cudowne ocalenie wmurowano go w postument. Z uwagi na zagrożenie jakie niósł dla mieszkańców pocisk został zabezpieczony przez saperów. W tym samym czasie zabrano również pod kalibrowy pocisk przeciwpancerny 85 mm który był przytwierdzony bezpośrednio do bębna hamulcowego. Do dnia dzisiejszego zachowała się obejmą, która trzymała pocisk.

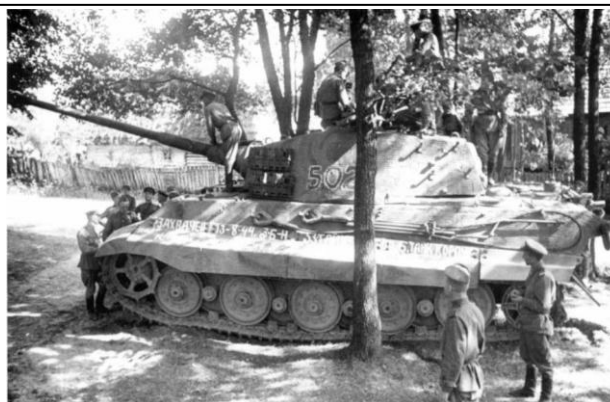
Niemiecki czołg PzKpfw VI Ausf B Tiger II.
